# 【蔵衛門Pad Tough】蔵衛門コネク2020に認識されない場合

蔵衛門Pad Tough(KP08-NV)(KP06-NV)が『蔵衛門コネク』に接続できない場合、いくつかの原因が考えられます。1から順番に下記内容をご確認ください。

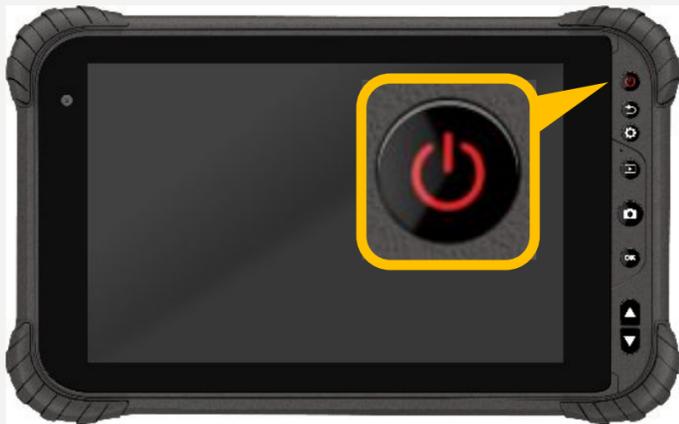
一時的な認識不良が原因の可能性があり、再起動で改善されるかお試しください。  
蔵衛門Padの再起動は、ロック解除後に端末右上の電源ボタン(画像参照)を2秒程度長押し。  
画面に表示される「再起動」を押してください。

※再起動の際、パソコンに接続したUSBケーブルは抜いてください。

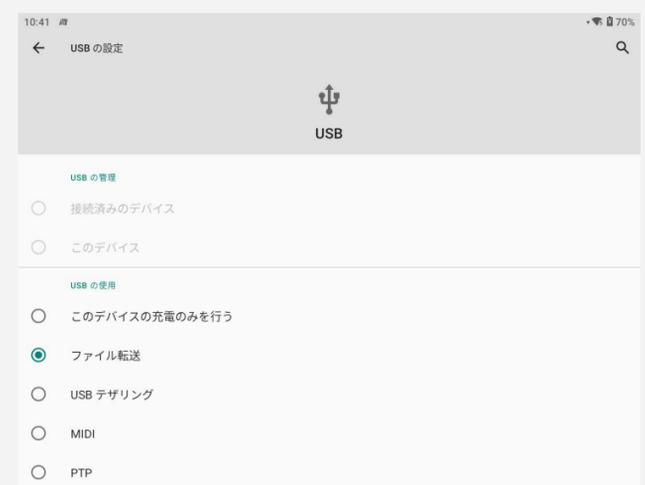
### ④USBの設定/USB接続の用途が表示されます。

「ファイルを転送する」にチェックを入れてください。 ※「ファイルを転送する」にチェックが入っていても  
接続できない場合は、次項目をご確認ください。

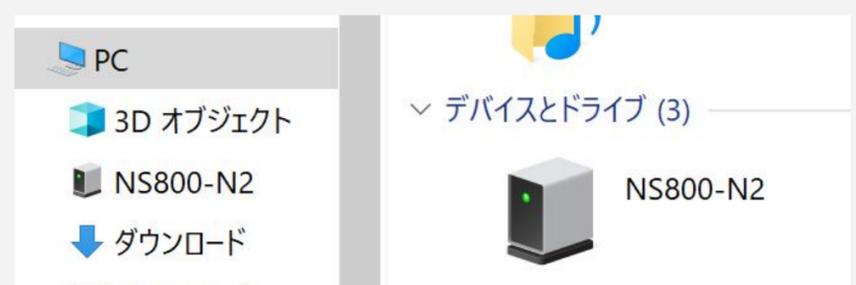
USBケーブル接続端子部分の認識不良が原因の可能性があります。  
パソコンの「PC」のエクスプローラーに、  
蔵衛門Padの機種名が表示されるかご確認ください。

「デバイスとドライブ」の項目に  
「NS800-N2/NS800-G1」と表示されます。
